Sanierungshandbuch für die
Helferbauten (Gestaltungskonzept)

Überbauungsordnung
Nr. I Gyrischachen

10. März 2014

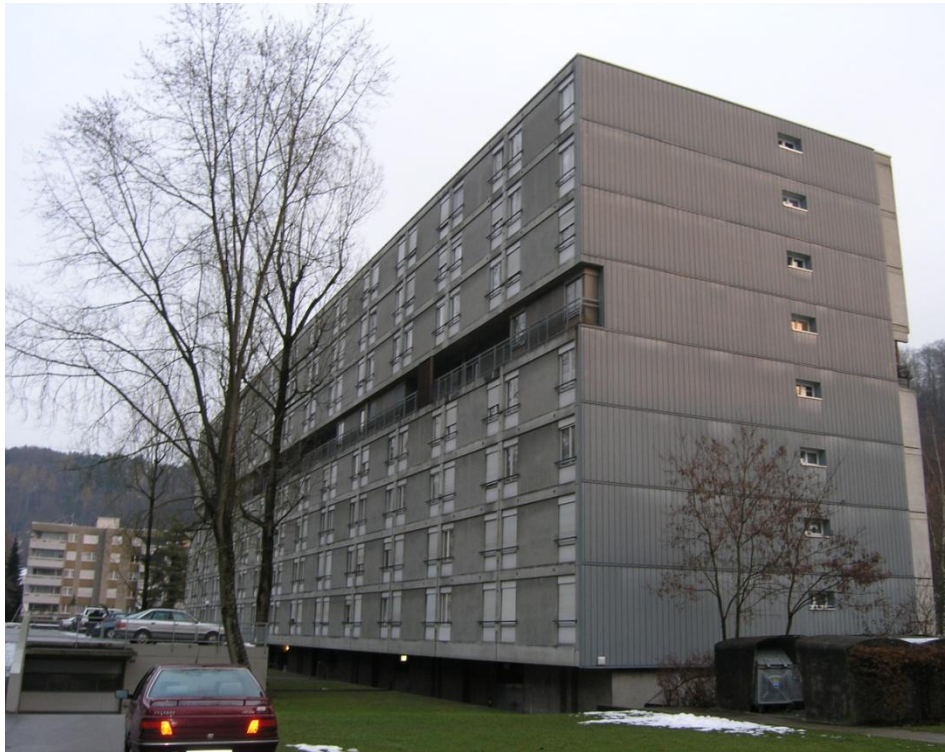
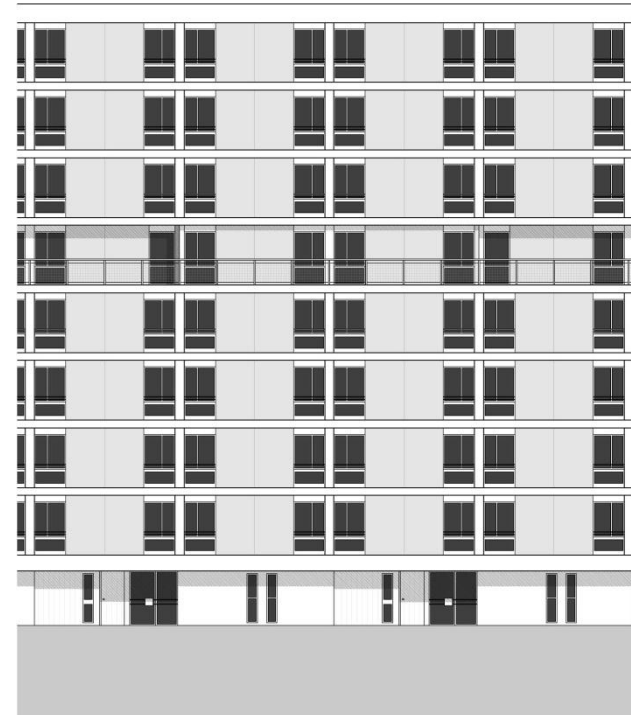
Fassadenansicht 1:200

Der Wert der Gebäude liegt vor allem in der Stärke der Struktur. Die Schottenbauweise bildet den Charakter der Gebäude und muss auch bei einer Sanierung in der Fassade ablesbar bleiben. Durch die Verglasung der Fensterbrüstung wird die Struktur sowie der Kontrast zwischen Fassadenfüllung und Schotte gegenüber dem heutigen Zustand verstärkt. Dazu gewinnen die anliegenden Zimmer durch die zusätzliche Belichtung an Qualität. Ansonsten sollen die neuen Fassadenfüllungen das gleiche äussere Erscheinungsbild wie die bestehenden Elemente aufweisen um das gesamtheitliche Erscheinungsbild auch bei einer Etappenweisen Sanierung zu wahren. Der einzige Kontrast zwischen „alt“ und „neu“ wird durch die unterschiedliche Verwitterung sichtbar werden.

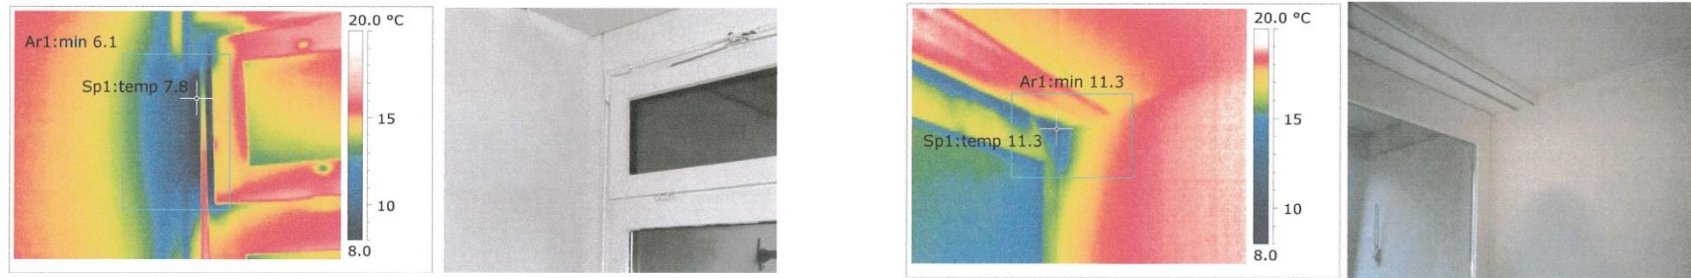
Infrarot – Thermografieaufnahmen:

Nebst den nicht regulierbaren Heizkörpern sind die bestehenden Fenster eine grosse Schwachstelle der Gebäude. Diese weisen einen sehr schlechten U-Wert ($U_w = \text{ca. } 2.7 \text{ W / m}^2\text{K}$) auf und besitzen zudem keine Dichtungen.

- Starke Luftundichtheit der Fenster erkennbar
- Ab einer inneren Luftfeuchtigkeit von ca. 30% besteht Schimmel- und Kondensatgefahr

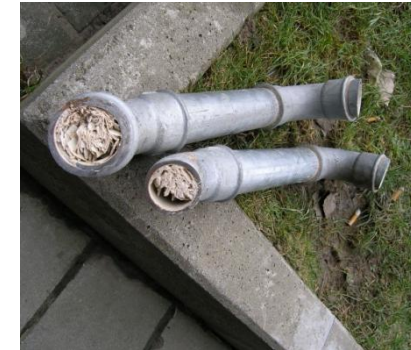
Als vordringliche Sanierungsmassnahme wird der Ersatz der bestehenden Sanitärleitungen empfohlen. Aufgrund ihrer Lebensdauer ist hier dringlicher Handlungsbedarf. Sämtliche Sanitärleitungen sind in einem Betonkern, durchgehend vom Erd- bis Dachgeschoss, einbetoniert. Allfällige Korrosionsschäden sind deshalb nicht sichtbar. Problematisch sind die in der Steigzone verlaufenden Warmwasser- und Zirkulationsleitungen, welche stark verkalkt sind. Versuche, mit Entkalkungsmittel entgegenzuwirken, sind fehlgeschlagen. Sie hatten zur Folge, dass sich der Kalk in den Leitungen zwar löste, dadurch aber den untersten Leitungsbogen im Kellerbereich komplett verstopfte (siehe Bild). Im Weiteren sind für die Kompensatoren (Verbindungselemente zur Aufnahme der Wärmeausdehnung) der Kalt- und Warmwasserleitungen und Zirkulationsleitungen keine Ersatzteile mehr erhältlich. Auch funktionieren in manchen Wohnungen die UP-Absperrventile nicht mehr richtig, wodurch vereinzelt mehr Revisionsaufwand benötigt wird.

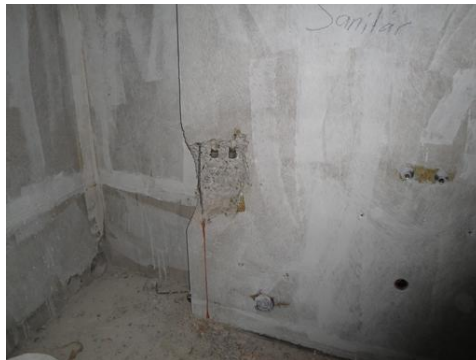
Best. Steigzone (Beton) mit einbetonierten Leitungen

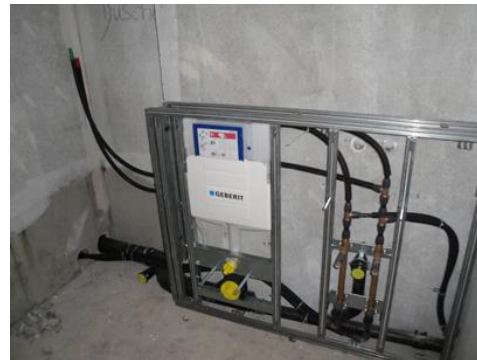
Neue Vorsatzschale Bad

Bei der Sanierung wird im Reduit eine neue Sanitärsteigzone angeordnet, in welcher die Wasser- und Abwasserleitungen neu installiert werden. Im Keller werden die Leitungen wieder an das bestehende Leitungsnetz angeschlossen. Die bestehenden Absperrventile müssen freigespitzt und verschlossen werden. Im Bad wird zudem eine neue Vorsatzschale montiert, in welcher sämtliche Leitungen von Küche und Bad zur neuen Steigzone geführt werden.

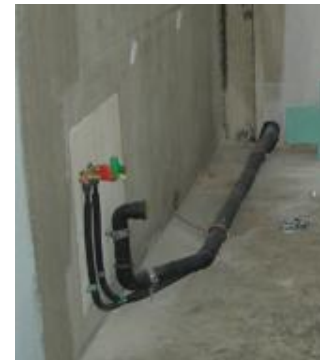
Neue Installation Küche

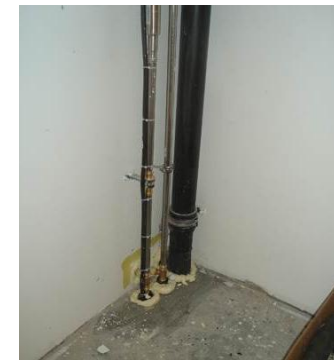
Neue Steigzone Reduit - Leitungen offen zugänglich
